Fuldabrücke, Kassel

Planen der Instandsetzungsarbeiten an einer Autobahnbrücke

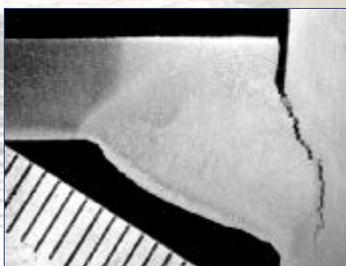
Für diese Instandsetzungsarbeiten haben die KMS Ingenieure die technische Bearbeitung durchgeführt und deren fachgerechte Umsetzung überwacht. Im Rahmen der Brückenhauptprüfung wurden an beiden Überbauten Schweißnahttrisse in größerem Umfang an der orthotropen Fahrbahnplatte festgestellt. Um die Konsequenzen der Brückenschäden hinsichtlich der Standsicherheit zu ermitteln und ein Konzept für Sanierungsumfang und -zeitpunkt entwickeln zu können, wurde das Ingenieurbüro KMS beauftragt, Ursachen und mögliche Auswirkungen der Schädigung zu erörtern. Hierzu wurden Proben an unterschiedlichen Stellen entnommen und in Zusammenarbeit mit dem Fachgebiet Stahlbau der Universität Kassel labortechnisch untersucht. Die Ergebnisse dieser Untersuchung geben wesentliche Erkenntnisse über Ursache und mögliche Weiterentwicklung des Schadensverlaufes.

Schweißnahttriss im Makroschliff

... und im Mikroschliff
