## Fuldabrücke, Kassel

### Brückenprüfung nach DIN 1076

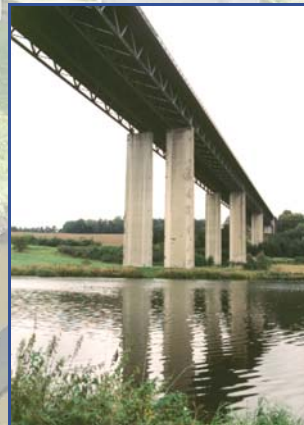
Prüfung der orthotropen Fahrbahnplatte
